WICHTIGER HINWEIS ZUR PRODUKTSICHERHEIT: BETRIFFT DIE KLAUKE WERKZEUGE ESGM45CFM, ESGM45CFM0000, ESGM45CFM0001, ESGM45CFMBASF, ESGM45CL, ESGM45COB, ESGM45COM, ESGM45CFB- & ESGM452CFM DIE VON OKTOBER 2016 BIS APRIL 2023 PRODUZIERT WURDEN

ANWEISUNGEN ZUR IDENTIFIZIERUNG BETROFFENER WERKZEUGE

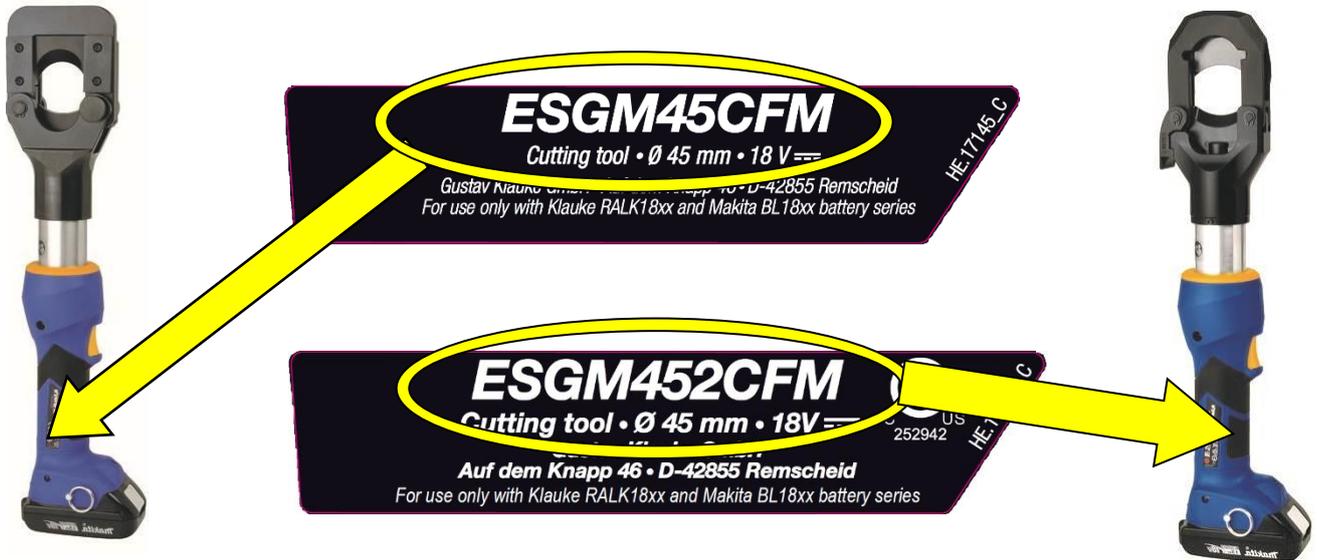
Abbildung 1 - Identifizierung des Werkzeugmodells und Position des Abziehbilds

SCHRITT 1 – Überprüfen Sie den Werkzeugaufkleber, um das Modell des Werkzeugs zu bestimmen (siehe Abbildung 1). Wenn das Toolmodell "ESGM452" oder "ESGM45" lautet, fahren Sie mit Schritt 2 fort. Kein anderes Klauke Werkzeugmodell ist von diesem Hinweis betroffen.

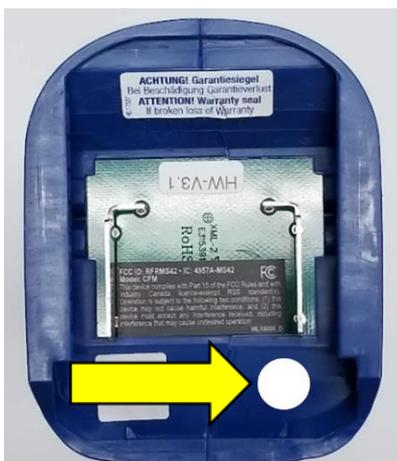
Abbildung 2 – Überprüfen Sie ob sich im Batterieschacht ein weißer Punkt befindet. Sollte ein weißer Punkt vorhanden sein, ist das Werkzeug nicht betroffen.

SCHRITT 2 – Entfernen Sie den Akku aus dem Werkzeug. Schauen Sie in den Bereich des Batterieschuhs, um festzustellen, ob ein weißer Punkt vorhanden ist, wie in Abbildung 2 gezeigt. Wenn es einen Weißen Punkt gibt, wurde dieses Tool bereits überarbeitet und ist nicht Bestandteil dieses Hinweises. Wenn kein weißer Punkt vorhanden ist, fahren Sie mit Schritt 3 fort.

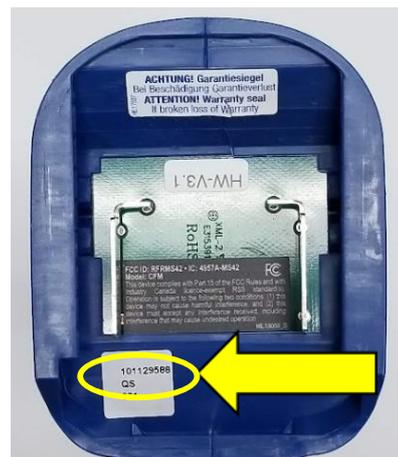
Abbildung 3 – Bestimmen Sie das zweistellige Werkzeugdatum. (Kreis zeigt in diesem Beispiel "QS" an)

SCHRITT 3 – Wenn kein weißer Punkt vorhanden ist, bestimmen Sie den zweistelligen Datumscode des Werkzeugs, indem Sie sich das Etikett mit der Seriennummer ansehen (siehe Abbildung 3). Wenn das Seriennummernetikett fehlt, wenden Sie sich bitte an Klauke. Wenn der zweistellige Datumscode, der auf dem Etikett mit der Seriennummer des Werkzeugs aufgeführt ist, eine der folgenden Kombinationen zeigt: KT, KV, KW, KX, KY, KZ, K1, LN, LP, LQ, LR, LS, LT, LV, LW, LX, LY, LZ, L1, MN, MP, MQ, MR, MS, MT, MV, MW, MX, MY, MZ, M1, NN, NP, NQ, NR, NS, NT, NV, NW, NX, NY, NZ, N1, PN, PP, PQ, PR, PS, PT, PV, PW, PX, PY, PZ, P1, QN, QP, QQ, QR, QS, QT, QV, QW, QX, QY, QZ, Q1, RN, RP, RQ, RR, RS, RT, RV, RW, RX, RY, RZ, R1, SN, SP, SQ, SR oder SS und kein weißer Punkt vorhanden ist, ist Ihr ESGM45- / ESGM452-Werkzeug betroffen und muss an Klauke zur Nachbesserung an Klauke gesendet werden. Verwenden Sie das Werkzeug nicht weiter. Setzen Sie sich bitte unverzüglich mit unserem Service-Center in Ihrer Region in Verbindung. Die Kontaktinformationen finden Sie auf unserer Homepage unter <https://www.klauke.com/de/en/service-centre-and-repairs>.
